集合住宅におけるバンダリズムに関する研究
—高層集合住宅団地の共用空間における人為的環境破壊行為の実態—

園田真理子

An Investigation of Vandalism and Living Condition in Common Spaces
of High-rise Housing Estate

School of Science and Technology, Meiji University

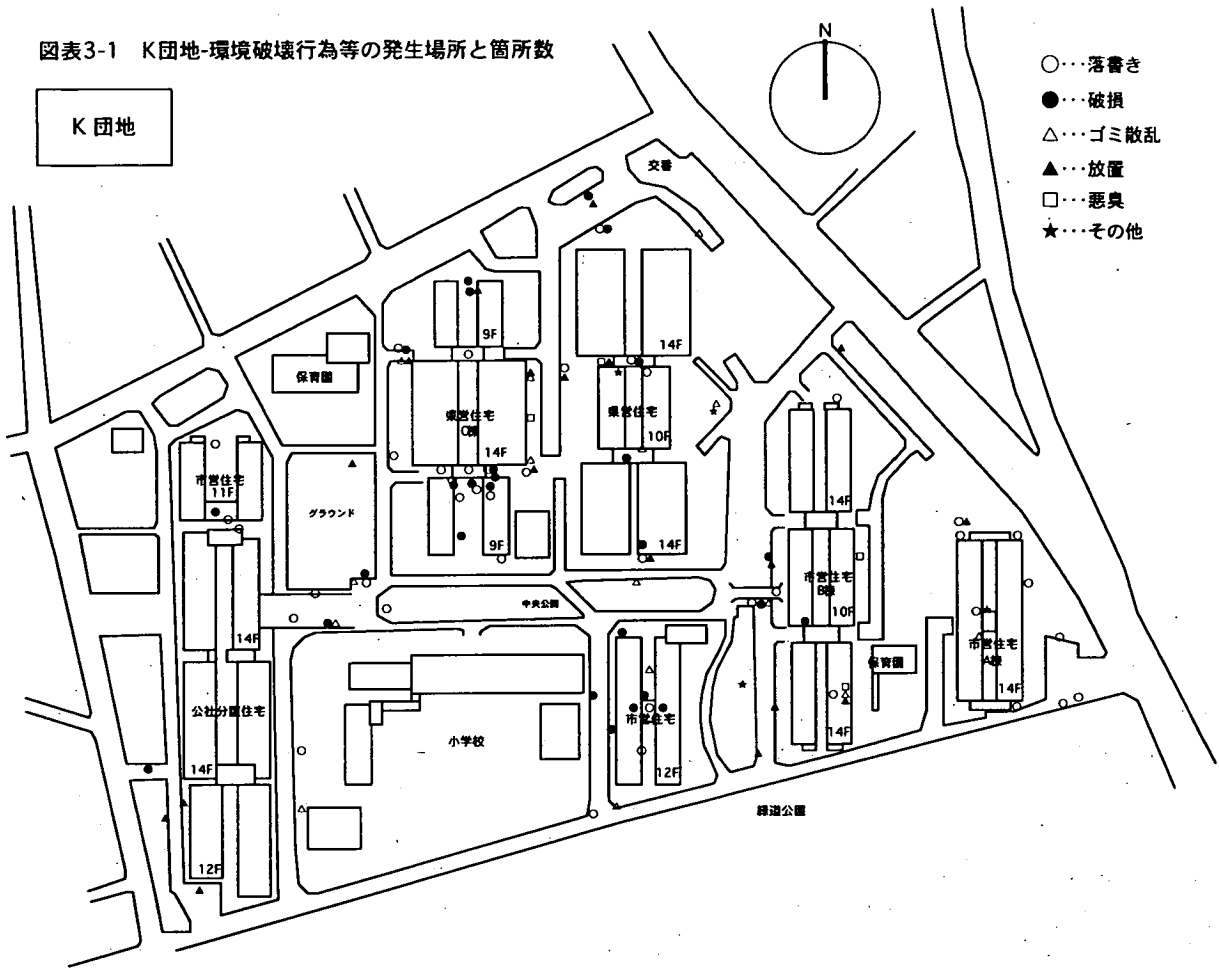
図表3-1 K団地-環境破壊行為等の発生場所と箇所数

問題箇所は116件得られたが、その内、落書きが約3分の1の42件を占めている。落書きされるのは、住棟外壁、自転車置場や遊具、通路沿いの側壁や案内板などであるが、特に、賃貸住棟1階の建物と建物との狭い通路やピロティ状の死角となっている部分に集中している。

ついで多かったのが器物の破損28件である。破損の内容は、1階の集合郵便受け、エレベーターボタン、照明器具等である。エレベーターのボタンは建設当初、プラスチック製のものであったが、あまり頻繁に被害にあうため、現在では金属製のボタンのものに取り替えられている。それでも、傷をつける、ボタンそのものをしてしまうなどの被害が見られる。また、郵便受けの扉も歪められる、取り外されるなどの被害が見られる。

放置は22件である。放置されるのは自転車、バイク、ゴミ等であるが、この団地固有の特徴として通路場に自動車が放置している例が6件見られた。これは団地居住者だけでなく、団地外からわざわざ車を放置しにくる人がいる

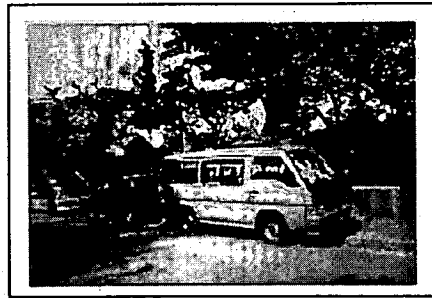
との指摘があり、被害は自動車が進入できる通り沿いに集中している。外部からの侵入が容易であり、かつそうした空間の帰属先があいまいであり、内部居住者の監視の目がないことが、こうした事態を招いていると考えられる¹⁵⁾。

写真 3-1-2 園路に放置された車

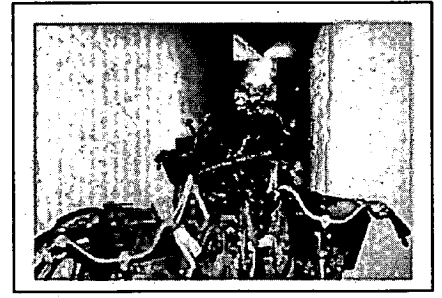
写真 3-1-3 住棟の隙間に放置された自転車

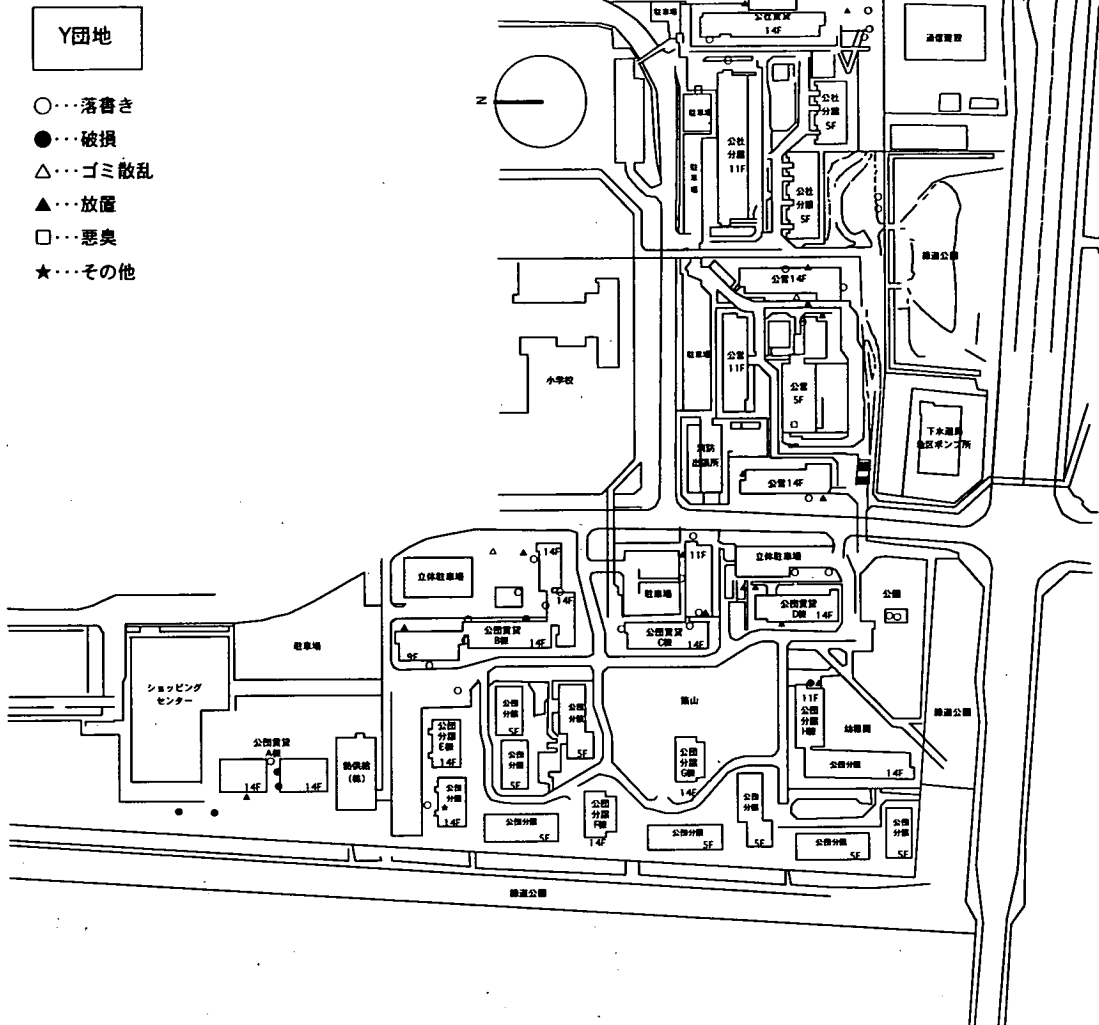
図表3-2 Y団地-環境破壊行為等の発生場所と箇所数

ここでの問題発生箇所数は、K 団地よりも少なくO 団地よりも多い59件である。そのうち約半分を落書きが占める。落書きが多く発生しているのは、建物の外壁である。特に人の目につきにくい建物(B・C棟)の裏手や狭い通路の間に多発している。賃貸住棟で、棟の総延長が長く、複雑な外形の建物の周辺ほど発生が多くみられる。

次いで放置が16件あるが、そのほとんどは自転車またはバイクである。A棟の1階ピロティ部分の駐輪場では、火災が発生した形跡が認められた。放置の場所は、落書きの発生場所と同じ傾向が認められる。

この団地のもう一つの特徴は、分譲住棟のまわり、特に中層住棟周辺では環境破壊行為に相当する事象がほとんど見られないことである。管理形態、建物形状の違いがバンダリズムの発生と関係があることが窺える。また、屋外の通路沿いでも問題の発生はあまり見られない。人の監視性が抑止効果をもっていることが推察される。(図表3-2)

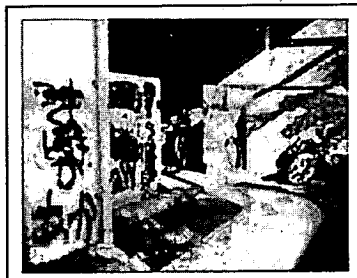
写真 3-2-2 住棟壁面への落書き

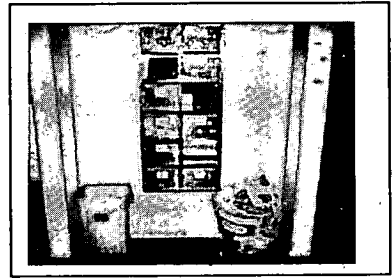
写真 3-2-3 破損された郵便受け

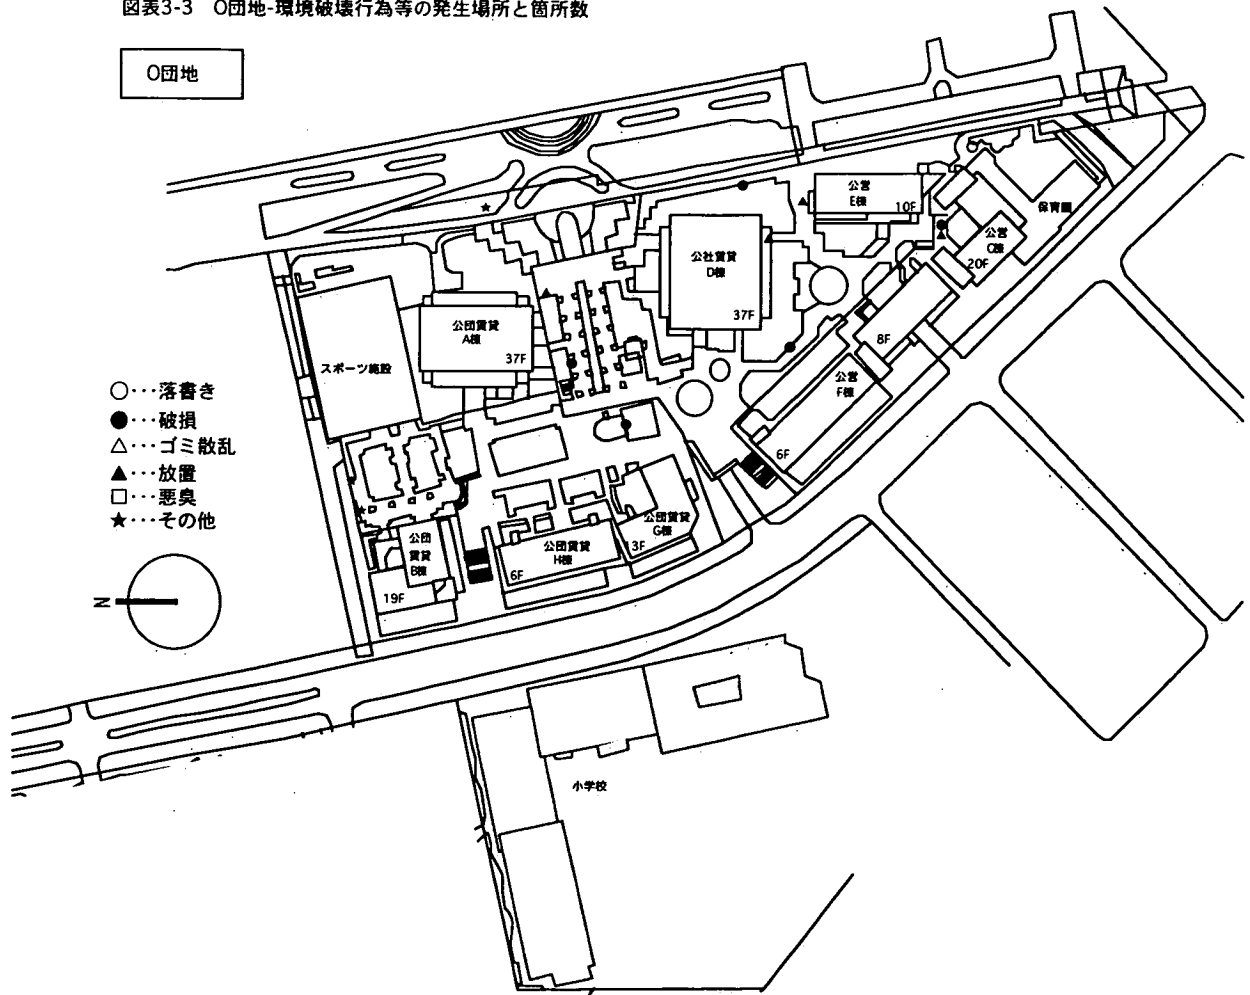
図表3-3 O団地-環境破壊行為等の発生場所と箇所数

O 団地での人為的な環境破壊行為の発生は少ない。開設されてまだそれほど年数が立っていないこともあるが、この団地の外部環境は人工地盤上にあり、人通りが多いこと、また、人工の造築物にある程度高級感があることが、破壊行為の発生を抑止していると考えられる。

人工地盤下はすべて地下駐車場になっている。死角や、暗い雰囲気のある所もある。落書き、破損、放置が多くみられてもおかしくないが、実際の発生件数は少ない。車の出入りがゲートで管理されていること、近道をするために地盤下にも一定の人通りがあることが破壊行為の発生を抑止していると考えられる。

ただし、二輪車の放置や盗難に関する警告文が各所に貼られており、こうした事象が潜在的にはある程度見られる状況も推察される。(図表3-3)

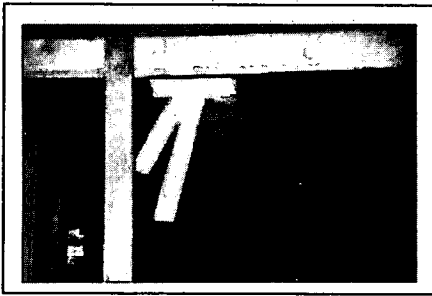
写真 3-3-1 割られた窓ガラス

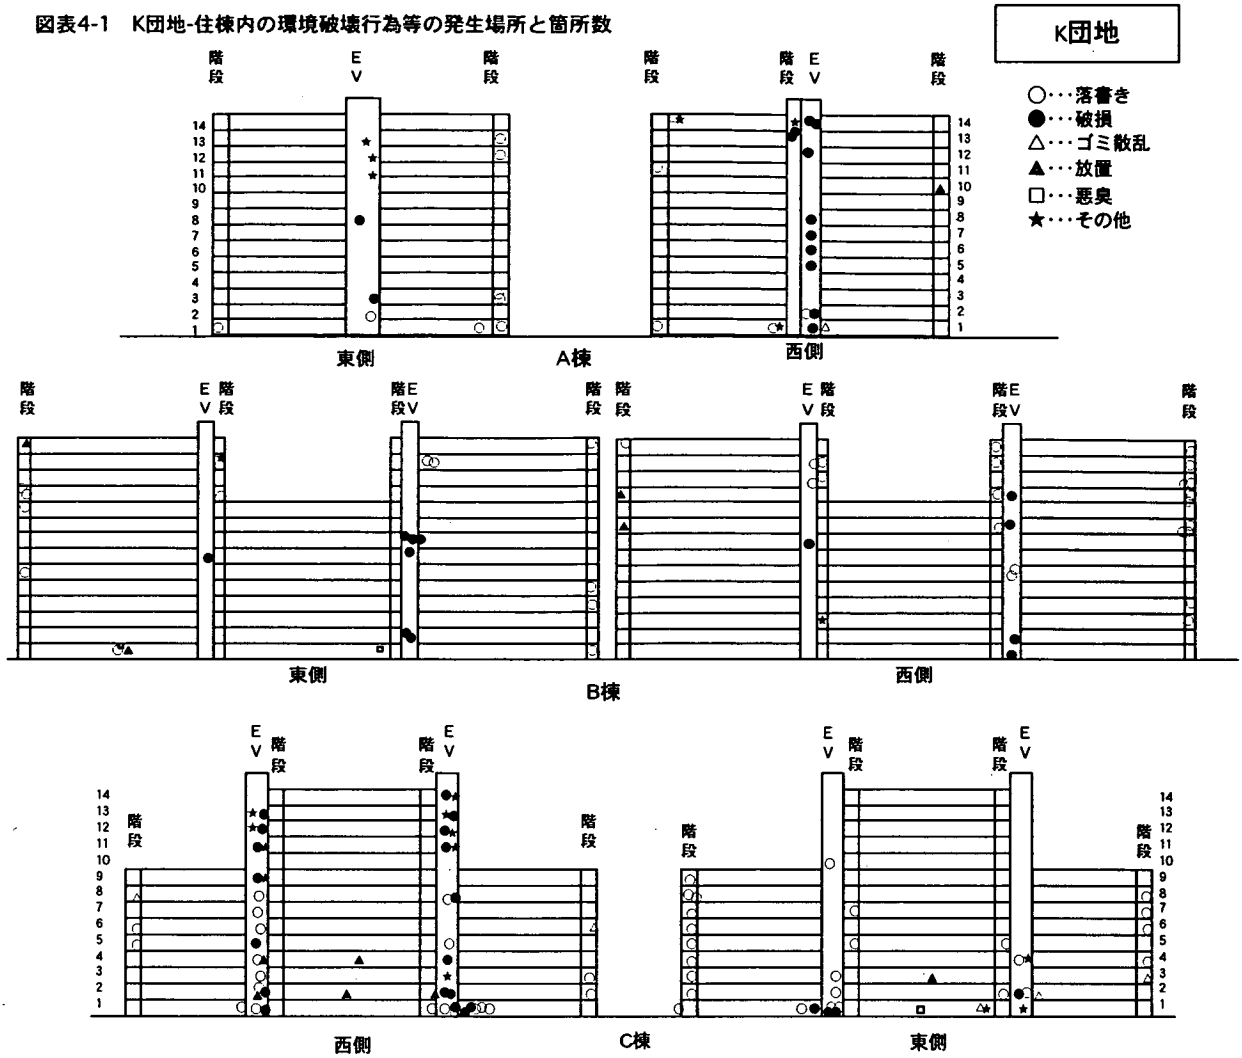
図表4-1 K団地-住棟内の環境破壊行為等の発生場所と箇所数

K 団地では市営 A・B 棟、県営 C 棟、分譲 D 棟の 4 棟について、住棟内部を調査したが最も人為的な環境破壊行為が多く見られたのは、C 棟であった^{注 6)}。C 棟は住棟規模が最も大きく、有名な逆 Y 字型住棟である。一番多く見られた事象は落書きで全件数 87 件の内の半分を占める。ついで、破損行為が 18 件見られたがいずれも掲示板の破損である。落書きが多く起きているのは、住棟端部の階段室である。落書きは階段の比較的上階で発生し、一度発生するとそこから上下階に伝播していく傾向がみられる。B 棟でも同様の傾向がみられる。端部でしかも上階の階段室に多く発生するのは人の目に触れる機会が少ない、視線が届かないためであろう。エレベーターホールの掲示板の破損も上階に多く、連続した階に見られ、やはり伝播しているように見える。

そして、1~2 階の下階になると落書き、破損が再び多く見られるという現象がある。これは、A~C 棟の 1 階は自由に人が出入りでき、しかも C、B 棟は隣の棟へ行くための通り抜け路にもなっているためであろう。不特定多数の人が出入りし、住棟規模も大きいこと特に誰何されることも少ない。領域感の曖昧さ、匿名性の高さがこうした環境破壊行為を助長していると考えられる。(図表 4-1)

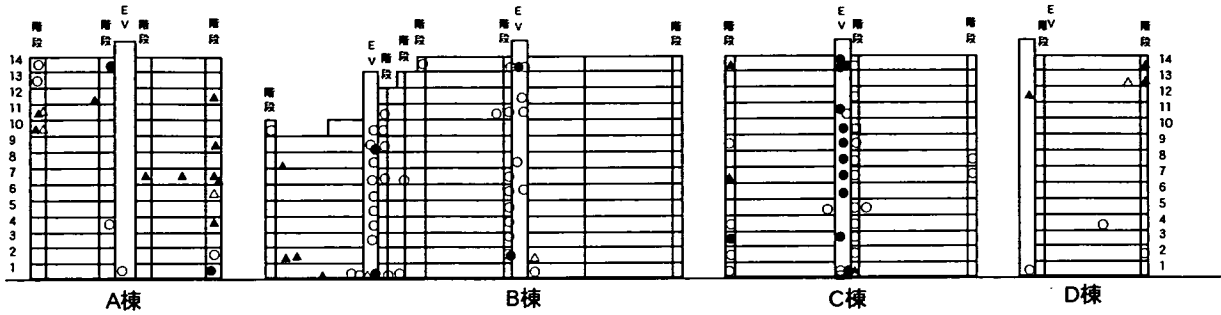
図表4-2 Y団地-住棟内の環境破壊行為等の発生場所と箇所数

Y 団地で人為的環境破壊行為が多く見られたのは、公団賃貸の A~C 棟である。A 棟は中廊下型の 14 階建て住棟であるが、避難階段のところに特に私物やゴミの放置が見られる。C 棟は L 字型の 2 分節の住棟であるが、各階中央にあるエレベーターホールにある掲示板が破損され、その脇にある階段には落書きが各階にわたって見られる。B 棟は問題箇所が最も多かったが、そのほとんどはエレベーターホールと階段室の落書きである。この棟では K~C 棟とは違って端部より中央部の階段室での落書きの方が多い。ここでも上階の方でやや多くの発生が見られ、下階で再び増えるという傾向が見られる。

分譲住棟の E~H 棟も調査したが、破壊行為はわずかであった、また、東側の公社賃貸、公営も調査したが、公団賃貸住棟ほどの発生は見られなかった。その理由としては、管理の方式が違うこと、1 住棟あたりの住戸数がいずれも公団賃貸住棟ほど多くないことが考えられる。(図表 4-2)

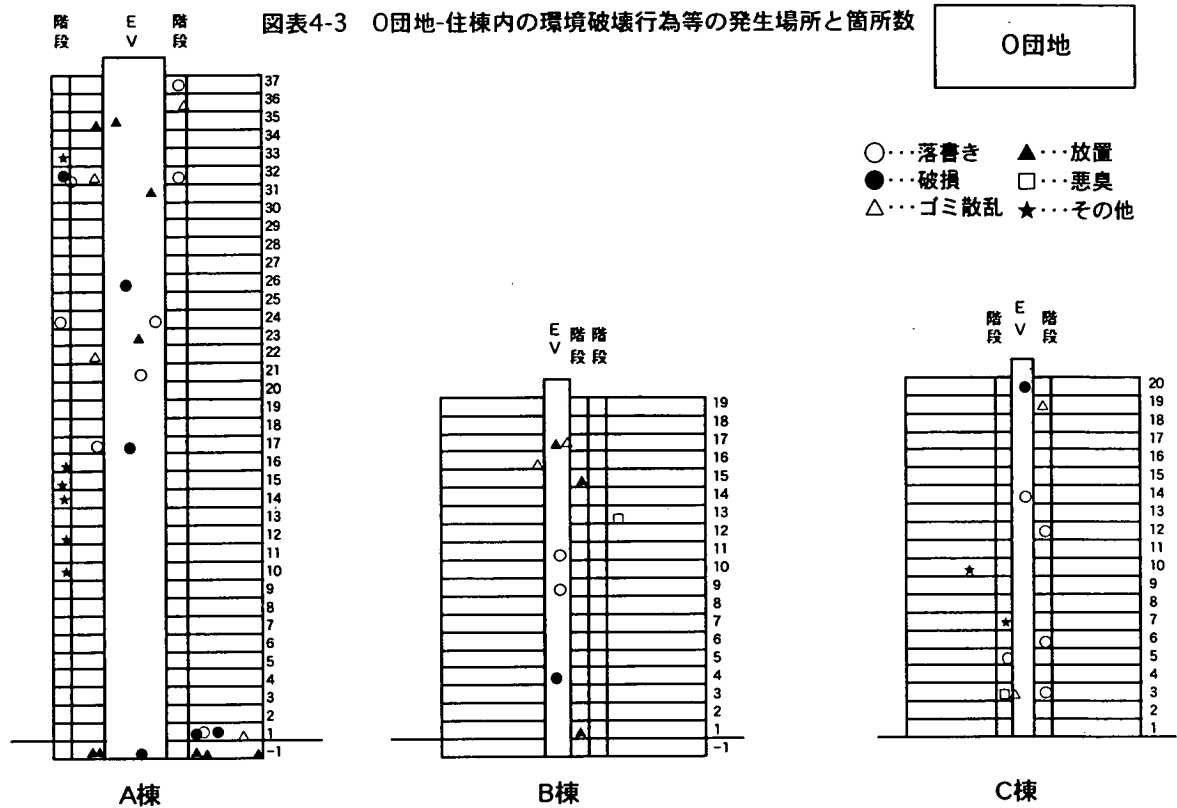
図表4-3 O団地-住棟内の環境破壊行為等の発生場所と箇所数

O 団地では、8 棟のうち 37 階建ての公団賃貸住棟で環境破壊行為が最も多く見られた。この住棟はオートロックで入居が制限されているにもかかわらず、特に比較的上階と地下 1 階の共用部分での発生が多く見られた。

私物の放置と、階段室での落書き、中間階では、避難階段でのたばこの焼けこげである。地下 1 階は駐輪場になっているが放置された自転車が多く見られた。また、1 階ロビーホールでも壁画の破損や落書きが見られる。同じ 37 階建ての公社賃貸住棟の発生件数が少ないのと対照的である。その一つの理由として、管理事務室の位置の問題が考えられる。両棟とも管理事務室が 1 階にある。ところが、公社棟の場合には入口に面して窓口があるのに対して、公団棟は奥まったところにあり、出入りには目が届かない。この点が影響しているとも考えられる。

C 棟は 20 階建てでオートロック形式ではない公営住棟であるが、階段室での落書きが数件見られる程度である。公営住棟の管理は居住者の自主活動によるが比較的うまく機能しているようである^{注 7)}。(図表 4-3)
