◆特集◆東日本大震災 地震と津波・地盤災害

# 茨城県潮来市・神栖市に おける液状化被害

小山拓志

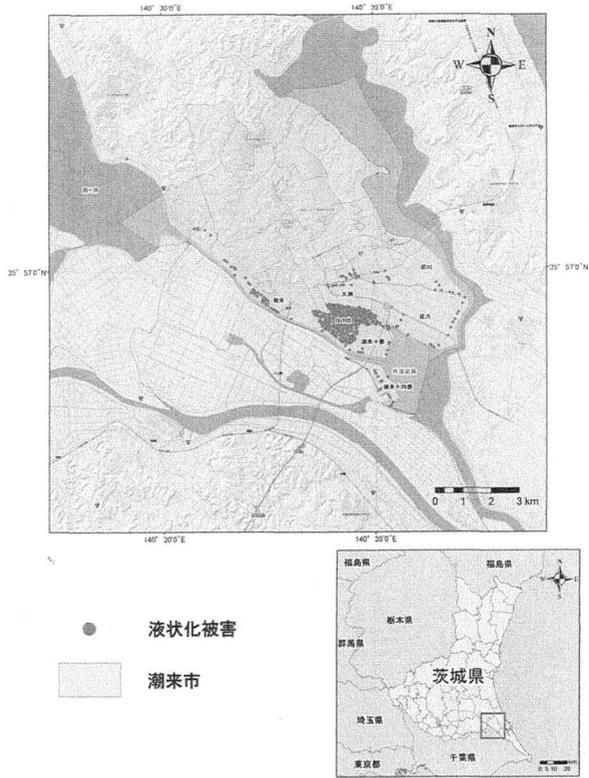
図1 潮来市における液状化被害分布図

潮来市は、東部が北浦に、西部は霞ヶ浦と北利根川、そして南部が外浪逆浦に接している(図1)。江戸時代に利根川水運の港町として栄え、水郷で有名な都市であり、現在は水郷筑波国定公園の一角となっている。潮来市内における液状化被害は、おもに潮来、前川、日の出の3つの地区で生じた。とくに市の南部に位置する日の出地区に被害が集中した(図1)。

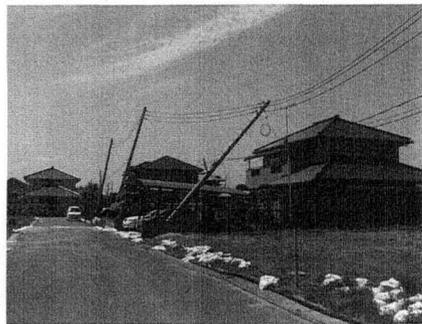
写真1 傾いた電柱(日の出5丁目:2011年5月8日撮影)

日の出地区で生じたおもな液状化被害は、構造物の傾斜や沈下(写真1)、地表の陥没・亀裂・波状変形、噴砂、上下水道管や側溝の破損・浮き上がりであり、その範囲は地区のほぼ全域に及ぶ。

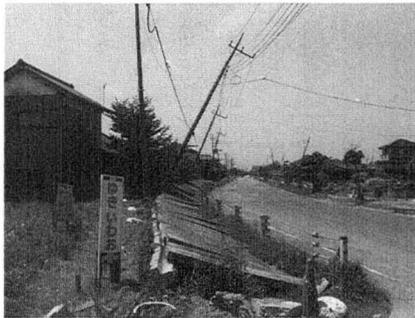
写真4 浮き上がった側溝の蓋と傾いた電柱(日の出5丁目: 2011年5月8日撮影)

片側が40cm以上も浮き上がってしまい、歩道として利用できなくなった。

1日現在でも、地区内の至る所で噴砂の堆積や噴砂現象の痕跡が確認できた。地区内の下水道施設の被害は約22kmに及び、4月下旬に応急の復旧工事が完了するまで、地区内の一部で断水が続いた。地区内でもとくに被害の大きかった日の出5丁目付近では、歩道となっていた側溝の蓋が片側に大きく浮き上がり、傾斜してしまつたために歩道として利用できなくなった(写真4)。また、日の出地区における道路の損傷は約34kmに及んでおり(日の出地区以外の道路の損傷は、約11km)、波状変形で生じた路面の凹凸が、地震発生か

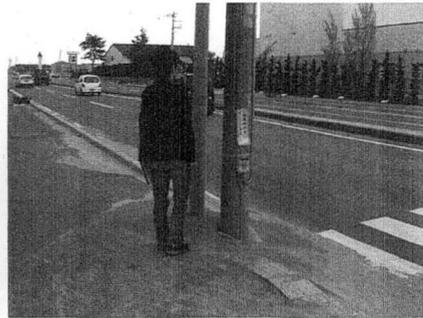
写真3 沈下した電柱と噴砂の堆積(日の出7丁目: 2011年4月11日撮影)

公園では、池を取り囲む塀や池に架かる橋が側方流動によって損壊し(写真2)、さらに周辺の地表面には多数の開口亀裂が生じた。噴砂はそのような舗道や路面、草地などに形成された開口亀裂や電柱の際から噴出し堆積した(写真3)。6カ月以上を経過した10月

歩行者用押ボタンの位置から、電柱の沈下(約30cm)がよくわかる。噴砂は開口亀裂や電柱の際から多量に噴出し堆積した。

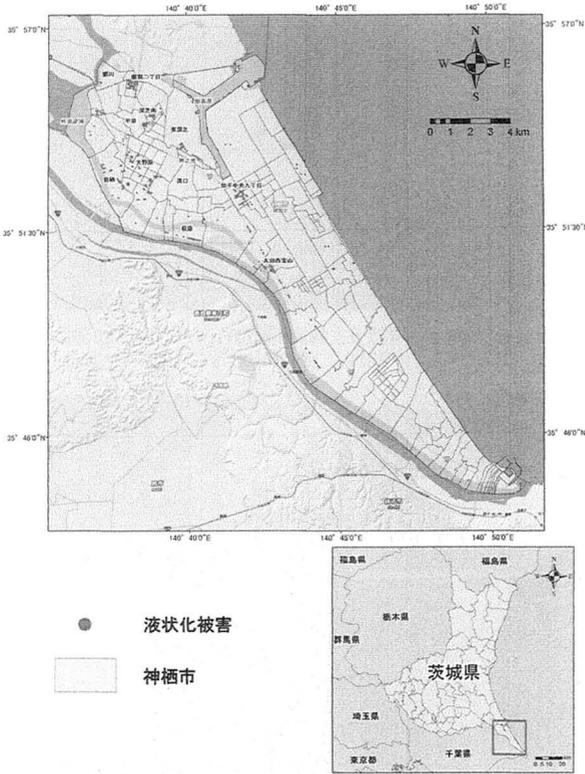
図2 神奈川市における液状化被害分布図

溝口、<sup>1</sup>知手中央、<sup>2</sup>須田、太田の13の地区で生じた。市の北部から西部に集中する傾向が見て取れる（図2）。被害は広範囲に及ぶものの、潮来市に比して被災地点<sup>3</sup>点<sup>4</sup>している。

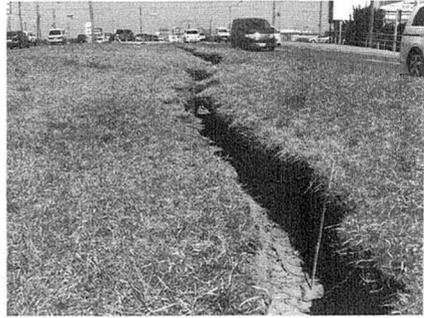
写真6 国道124号線中央分離帯に生じた亀裂  
(掘割2丁目:2011年4月17日撮影)

目から3丁目に被害は集中する一方で、同じ地区でも被害が比較的少ない場所も存在する。この地域は上下水道管の被害が激しく、ライフラインの復旧が遅れた。とくに公共下水道は、掘割2丁目の一部で5月下旬まで使用不可能であった(市内全域が仮復旧したのは6月2日)。また、市内を縦断する国道124号線も、この地域では中央分離帯に幅40cm程度の亀裂が断続的に生じており(写真6)、
